## **RIPRISTINO DI UN RILEVATO FERROVIARIO CON IMPIEGO DI GEOCOMPOSITI**

Alessandro Buonanno  
Divisione Infrastruttura  
Direzione Tecnica

Pietro Rimoldi  
Tenax  
Direttore Tecnico

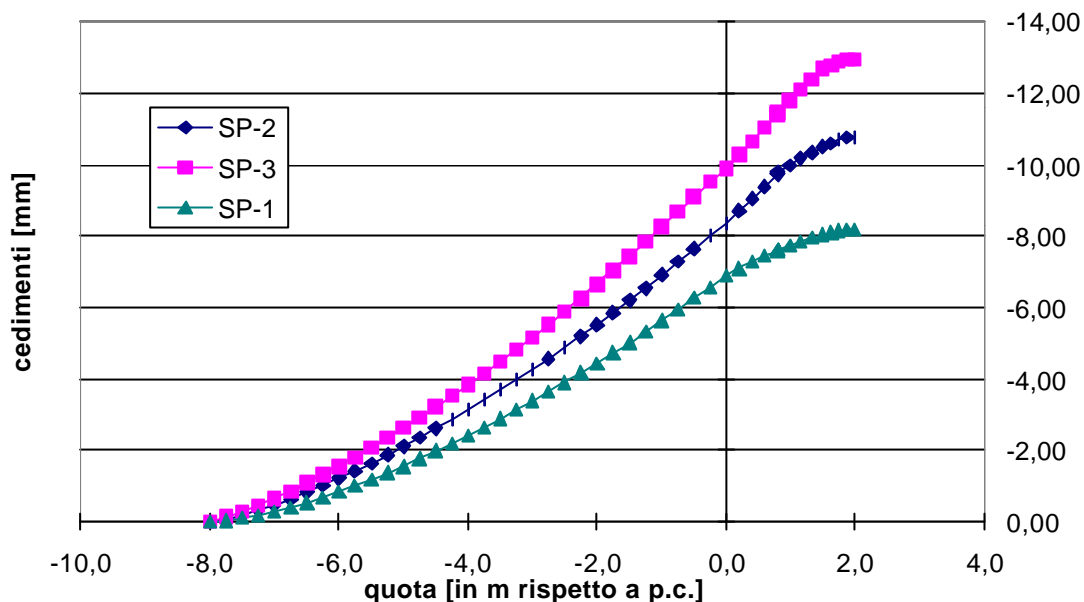
## Andamento dei cedimenti in mezzzeria con la profondità

In figura 2 sono mostrati i risultati degli assestamenti calcolati con l'analisi FEM in asse al binario. Gli assestamenti stagionali relativi alla condizione esistente (SP 3), sono stati determinati essere dell'ordine di 13 mm. L'utilizzo combinato di terreno granulare e drenante e piani di geocomposito, riduce l'assestamento stagionale del 20 % (SP 2) e del 40 % (SP 3). Infatti la pezzatura del materiale granulare che forma il sottoballast, riduce la presenza d'acqua all'interno del rilevato e perciò riduce anche i cicli di rigonfiamento ed essiccamento. Inoltre la base resa rigida dalla presenza dei geocompositi consente una migliore distribuzione delle tensioni attraverso l'intera sezione.

Fig. 2 - Assestamenti verticali lungo la linea centrale delle sezioni SP-1 SP-2 SP-3, causati dalla variazione stagionale del contenuto d'acqua.

L'analisi agli elementi finiti, le osservazioni, lo studio dei risultati ottenuti in relazione alle condizioni di esercizio della linea in esame, hanno portato a scegliere come soluzione tecnico-economica più idonea, quella che prevedeva la rimozione di 70 cm di materiale al di sotto delle traverse con sostituzione di 40 cm di materiale granulare e la stesa di geocomposito in doppio strato.

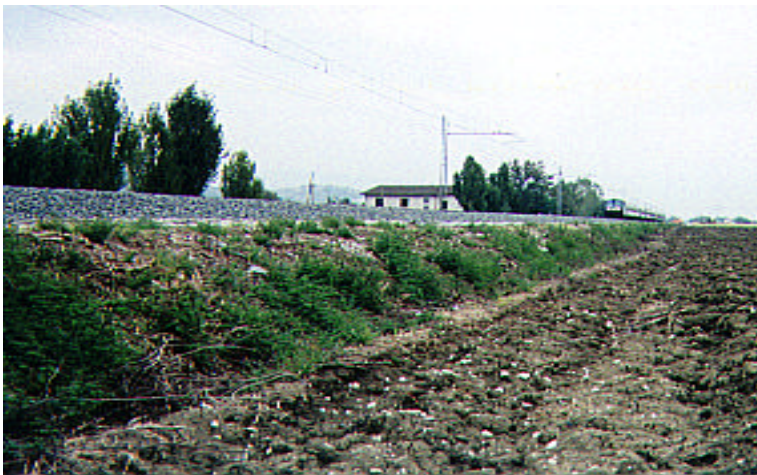
Foto n° 2 – Particolare di una zona prima degli interventi.

Gli interventi previsti per il ripristino del tratto di linea sono stati eseguiti per “campate”, ciascuna di lunghezza 30 ml sfruttando gli intervalli di esercizio di circa 6 ore ognuno (foto n° 2 e 3). Complessivamente l'estesa dell'intervento ha interessato 2000 ml di sede, tra le progressive chilometriche 7+500 e 9+000 e 10+300 e 10+800 circa, la durata complessiva dei lavori è stata di due mesi.

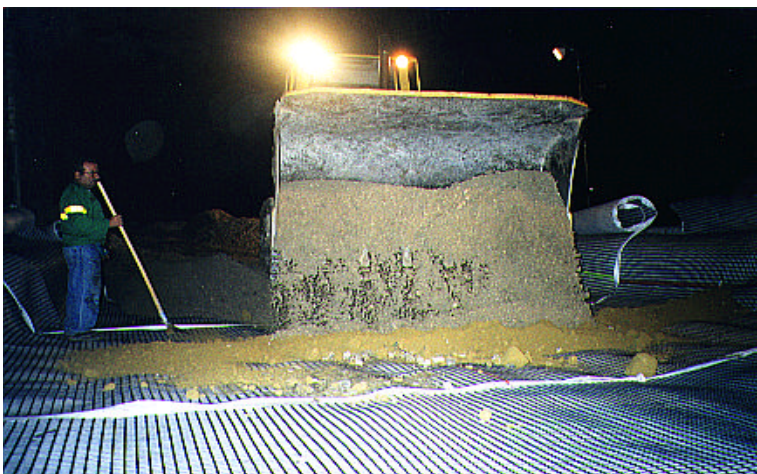
Foto n° 3 – Posa in opera del materiale granulare sul geocomposito.

- smontaggio del binario per campata di circa 30 ml;
- asportazione del pietrisco
- scavo ed asportazione del materiale del rilevato per altezze variabili, da 70 a 120 cm circa;
- livellamento o compattazione del terreno di sottofondo;
- stesa del geocomposito sul sottofondo;
- posa di materiale granulare di tipo idoneo, livellamento e compattazione;
- chiusura ed avvolgimento del materiale granulare con il geocomposito precedentemente posto;
- stesa di uno strato di misto cementato, precedentemente preparato in centrale di betonaggio;
- riposizionamento della massicciata ferroviaria e dell'armamento;
- rinalzata e livellamento.

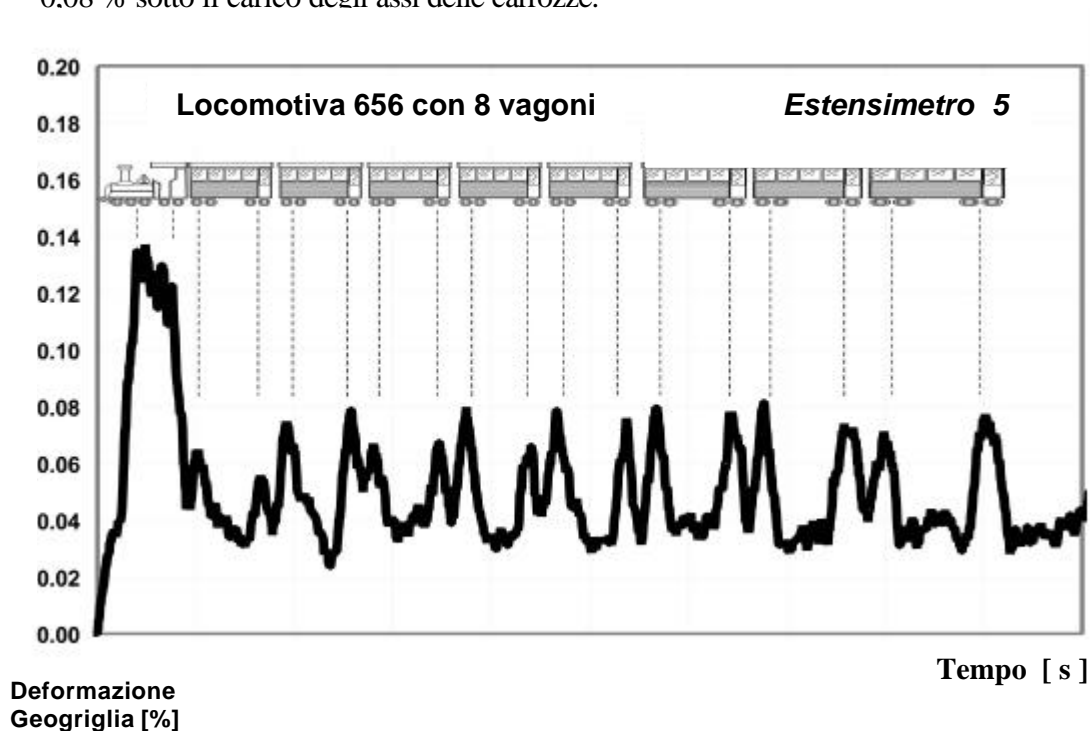
I primi dati acquisiti ed elaborati mostrano la deformabilità del geocomposito, in particolare le fig. 3 e 4 si riferiscono alle misure rilevate al passaggio di un treno formato da locomotore 656 in composizione con otto carrozze passeggeri, ad una velocità pari a ..... km/h. gli estensimetri elettrici di riferimento sono il 5° ed il 6° posizionati nella parte superiore del geocomposito, a circa 30 cm sotto il piano di piattaforma.

Si può notare che le deformazioni del geocomposito risultano modeste, i picchi sono dell'ordine dello 0,14 % al passaggio degli assi del locomotore e diminuiscono a 0,08 % sotto il carico degli assi delle carrozze.

Fig. 3 – dati rilevati dall'estensimetro n° 5 installato sulla geogriglia di rinforzo a 30 cm di profondità
